WISŁOKA BEZ BARIER

Raport z realizacji projektu „Likwidacja barier migracyjnych
na rzece Wiśle i jej dopływach – Ropie oraz Jasiołce”

Państwowe Gospodarstwo Wodne Wody Polskie
Regionalny Zarząd Gospodarki Wodnej w Krakowie

„Likwidacja barier migracyjnych dla organizmów wodnych na rzece Wisłocie i jej dopływach – Ropie oraz Jasiołce”

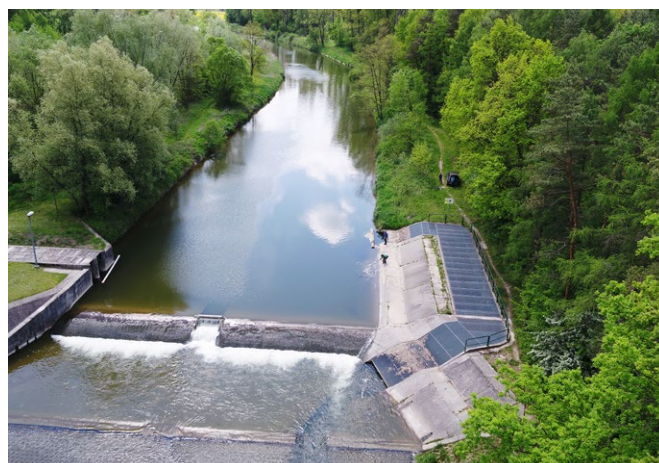
Przeprawka techniczna dwuszczelinowa obok istniejącego stopnia – Jasło II

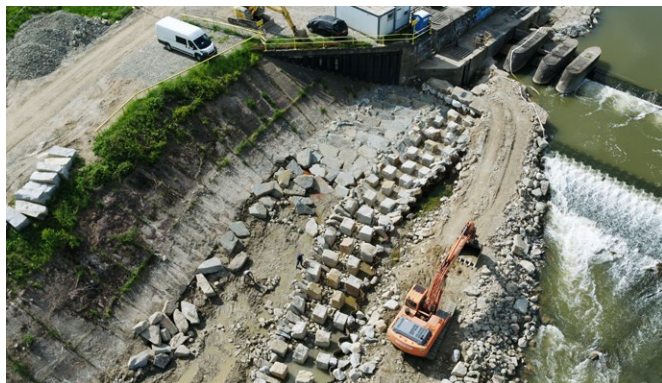
Układanie kamiennej rampy poniżej przeławki technicznej

Wejście do zmodernizowanej przeławki umożliwia obecnie rampa żelbetowa z okładziną kamienną. Rampa wykonana została na planie ćwiartki koła o promieniu 40 m i nachyleniu 1:20. W celu umożliwienia migracji ryb ze wszystkich obszarów koryta rzeki wykonano w korpusie rampy dwa niezależne kanały koncentrujące większą część

W trakcie budowy przeławki zaproponowano nowatorski sposób ułożenia głazów w rampie kamiennej poniżej korpusu stopnia – została zmieniona faktura układanych głazów rampy kamiennej pomiędzy brzegiem prawym a korytami kanałów przeławek. Zmiana polegała na tym, że zamiast płaskiej powierzchni wykonano powierzchnię „pilastą” z zachodzących na siebie płyt kamiennych o grubości ok. 0,5 m. Głazy zostały ułożone tworząc wzór „jodełkowy” na planie rampy. Takie ułożenie płyt spowodowało samoczynne powstanie przegród i basenów, czyli bocznych obszarów z mniejszymi prędkościami wody, które dają możliwość pokonywania rampy przez „słabsze” lub mniejsze osobniki.

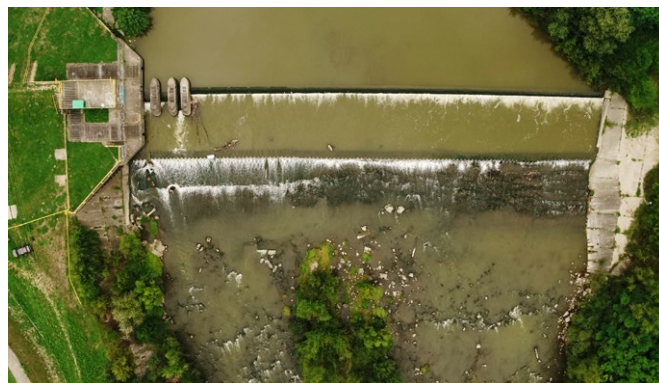
Stopień w Dębicy przed modernizacją przeławki

Powód modernizacji. Do stabilizacji poziomu zwierciadła wody na ujściu dla zakładu Firma Oponiarska S.A. zbudowany został wiele lat temu stumetrowej długości stopień piętrzący wodę do wysokości 2,2 m. Stopień posiada przelew Creagera, a 11 m poniżej znajduje się gurt zamykający wykonany ze ścianki szczelnej. Na prawym brzegu znajduje się ujęcie wody i prawie czterdziestometrowej długości przeławka szczelinowa. Z czasem, z powodu erozji wgłębnej poniżej stopnia, przeławka przestała działać.

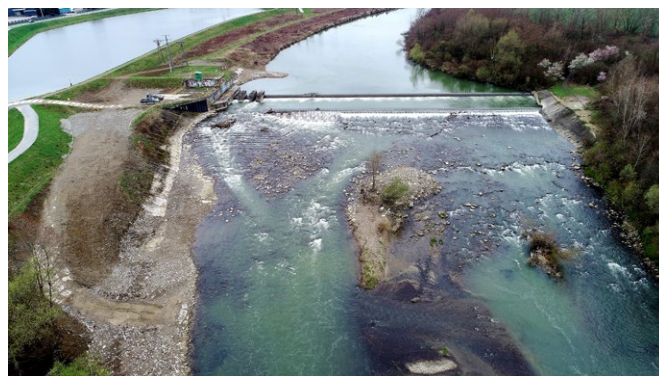
Kamienna rampa w Dębicy po realizacji

wody podczas przepływów niżówkowych: przy brzegu prawym oraz skierowany do osi rzeki. Wlot wody do kanałów rampy wykuto w gurcie zamykającym stopień.

W celu rozproszenia energii wody przelewającej się przez istniejący próg i zabezpieczenia przed krą lodową rampy kamiennej i przeławki skierowanej w kierunku osi rzeki zastosowano płytę żelbetową z szykanami.

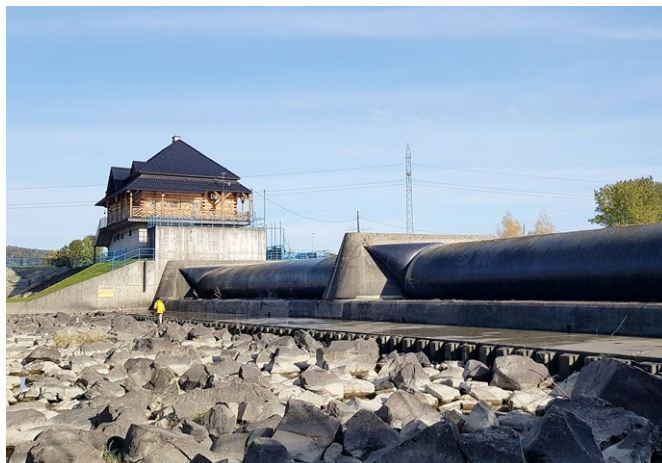
Jaz w Mokrzu z Małą Elektrownią Wodną przed budową nowej przepławki

Powód modernizacji. Stopień w postaci gumowego jazu powłokowego zbudowano dla zrekultywowania obszarów zdewastowanych przez eksploatację kruszywa. Spiętrzona przez jaz woda pokryła wyrobiska tworząc zbiornik o powierzchni 230 ha wykorzystywany rekreacyjnie. Jaz umożliwiał zmiany wysokości piętrzenia od minimalnego poziomu betonowego stopnia wynoszącego 1,9 m do poziomu piętrzenia o wysokości 4,5 m przy napełnionych wodą gumowych powłokach. Jaz wyposażono w przepławkę dla ryb na lewym brzegu, która jednak nigdy nie działała. Nieco później przy jazu wybudowano Małą Elektrownię Wodną (MEW).

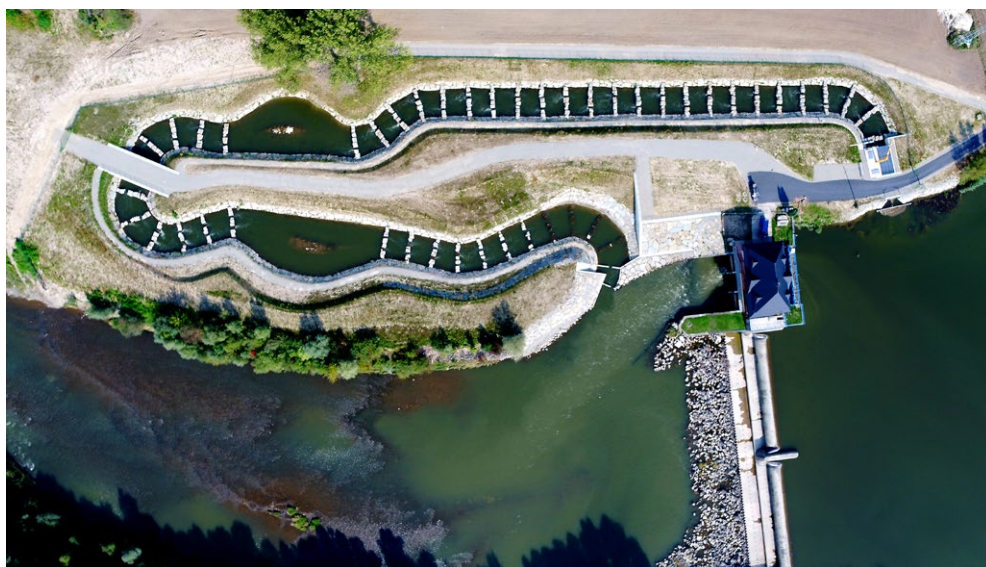
Przepławka typu kanał obejścia jazu w Mokrzu po realizacji

Opis przepławki. Przepławka o długości 430 metrów omija jaz na prawym brzegu rzeki obok MEW. Składa się z 45 basenów, w tym dwóch spoczynkowych o wymiarach 4 x 7 m, wyłożonych narzutem kamiennym. Przegrody basenów wykonano z głazów wielkogabarytowych o różnych wymiarach. Spadek podłużny przepławki wynosi średnio 1,6%. Przed wyjściem z przepławki do zbiornika wybudowano komorę z urządzeniami do monitoringu ryb. Wejście do przepławki zlokalizowano przy zrzucie wód z elektrowni. Dzięki temu uzyskano efekt prądu wabiącego. Wlot do przepławki składa się z doku żelbetowego o szerokości 4 m wraz ze skrzydłami.

Zmiany dokonane w projekcie. W trakcie realizacji inwestycji zmieniono sposób podbudowy i uszczelnienia dna przepławki – zwiększono grubość narzutu kamiennego w dnie i skarpach, a do uszczelnienia zastosowano geosiatkę z geowłókniną i geomembraną EPDM. Zmieniono także materiał skalny tworzący rygle przepławki z granitu na piaskowiec, gdyż nie było konieczności zastosowania bloków granitowych – powierzchnia rygli nie jest narażona bezpośrednio na ścieranie przez rumowisko wleczone, co miałyby miejsce w przypadku usytuowania głazów w korycie rzeki. Konieczne stało się również wykonanie narzutu kamiennego na skarpach końcowej sekcji przepławki, aby zabezpieczyć skarpy brzegów przed podmywaniem w czasie wezbrań.

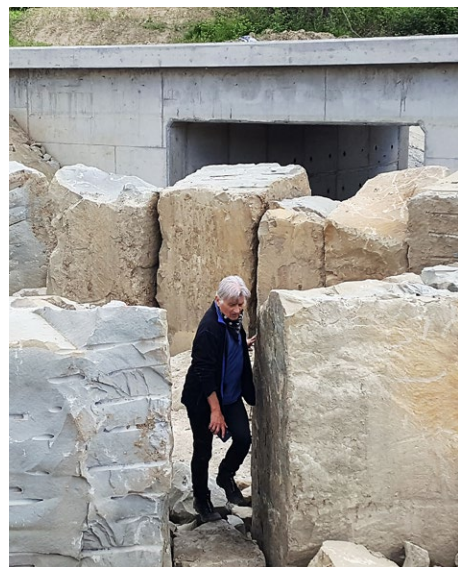
Wielotonowe, ogromne głazy użyte do budowy przepławki

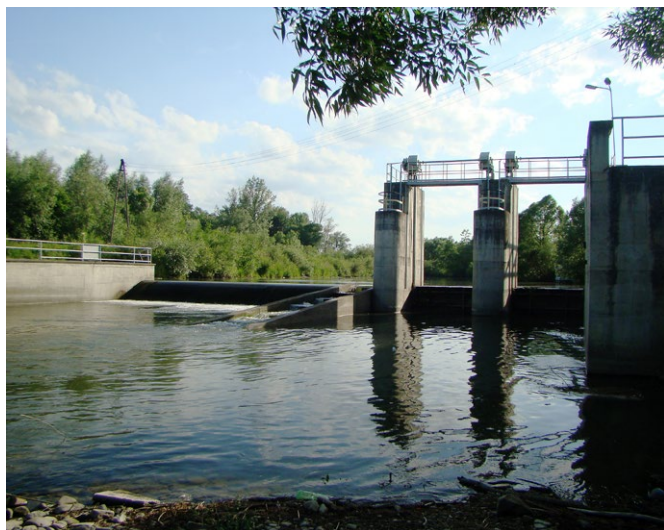
Stopień w Gorlicach (wodociągi) przed modernizacją

Powód modernizacji. Przeplawka ma zapewnić rybom przejście przez betonowy jaz, którego zadaniem jest utrzymanie stałego poziomu piętrzenia w ujściu wody dla celów przemysłowych. Jaz wyposażony był w źle działającą betonową przeplawkę komorową zlokalizowaną w jego środkowej części.

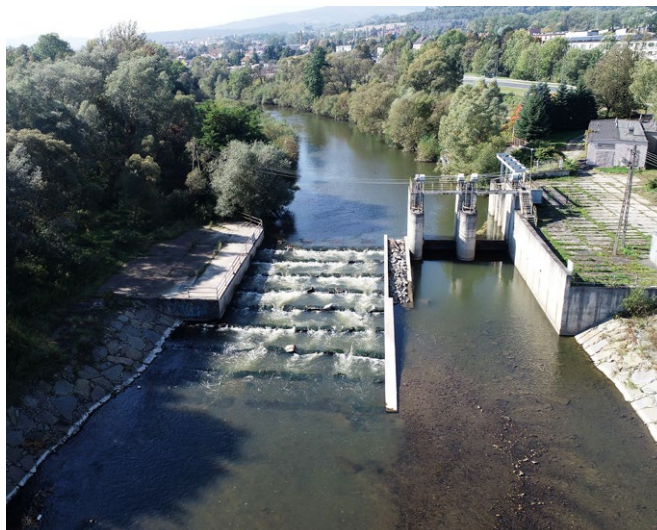
Przeplawka typu bystrotok kaskadowy w Gorlicach (wodociągi) po realizacji

Opis przeplawki. Modernizacja polegała na przebudowie istniejącego stałego betonowego progu zlokalizowanego przy prawym brzegu i wybudowaniu poniżej niego przeplawki w postaci bystrotoku kaskadowego (ryglowego). Wybudowany bystrotok ma długość 42 m i składa się z systemu podłużnych, trzymetrowej długości basenów. Prześtrzenie wewnątrz basenów zostały wypełnione klinowa-

nym narzutem kamiennym. Spadek dna w tej części obiektu wynosi 1:25. Bystrotok w górnym odcinku ma 14,8 m szerokości, a w dolnym rozszerza się do 19 m na całe naturalne koryto. Wlot do przeplawki od strony wody górnej wykonano wycinając otwory w istniejącym progu. Poniżej bystrotoku szorstkość dna została dodatkowo zwiększona przez wykonanie piętnastometrowej rampy kamiennej – niecki wypadowej. Na końcu bystrotoku oraz niecki wypadowej wykonane zostały na całej szerokości rzeki gury kamienne z głazów wielkogabarytowych, które stabilizują obie części urządzenia.

Zmiany dokonane w projekcie. W trakcie realizacji inwestycji dokonano niewielkich korekt projektu. Dotyczyły one m.in. zmiany materiału, z którego wykonany został gurt kończący ubezpieczenie wypadu przeplawki oraz jej podbudowa – zastosowano głazy z piaskowca. Wykonano też ubezpieczenie narzutem kamiennym dna i skarpy brzegu lewego pomiędzy niecką wypadową jazu a gurem kończącym oraz za gurem kończącym przeplawkę, zamieniono także stalowe odbojnice na wlocie od strony wody górnej na odpowiednie wyprofilowanie betonowego progu i osłonę z głazów.

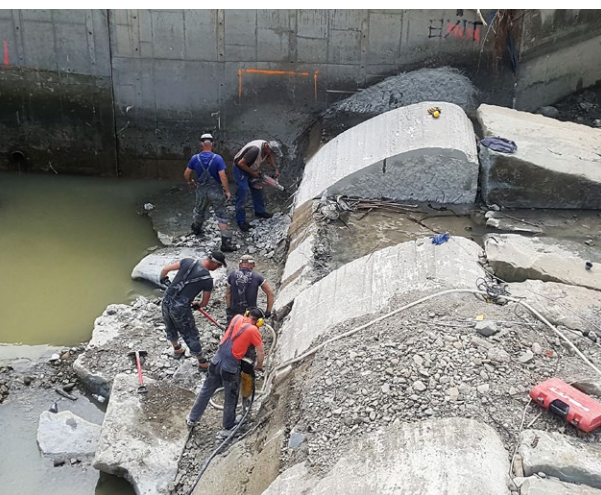
Wycinanie otworów z górnym progu

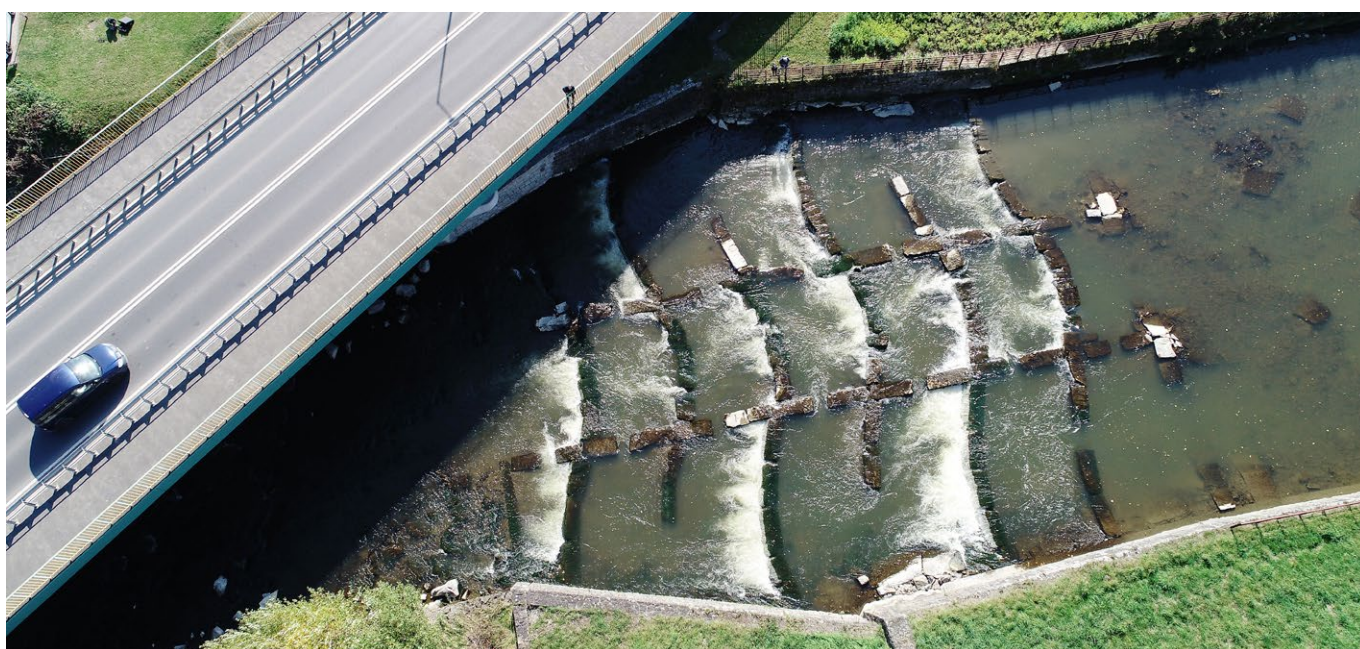
Przeławka typu kamienna rampa w Gorlicach (centrum) po realizacji ↑

Opis przeławki. W ramach modernizacji zlikwidowano istniejący próg i w jego miejsce wybudowano rampę kaskadową/ryglową. Pierwotnie miała mieć ona postać rampy kamiennej nieregularnej, jednak w trakcie budowy Zarząd Miejskiego Przedsiębiorstwa Gospodarki Komunalnej w Gorlicach zrezygnował z przebudowy kolektora kanalizacyjnego, co spowodowało zmianę sposobu formowania głazów na pochylni (w miejsce rampy z nieregularnie ułożonymi głazami w części centralnej wykonano rampę kaskadową/ryglową o regularnych kształtach).

Zmiany dokonane w projekcie. Zmianie uległ układ głazów i sposób formowania basenów przeławki na baseny o regularnym kształcie. Zmieniono też sposób wykonania podbudowy dna przeławki – ułożono pancerz dna na dwukierunkowej geosiatce w obsypce rumoszem skalnym. Zwiększono grubość ubezpieczenia narzutem kamiennym dna oraz skarp, zwiększono również liczbę głazów kamiennych w samej przeławce.

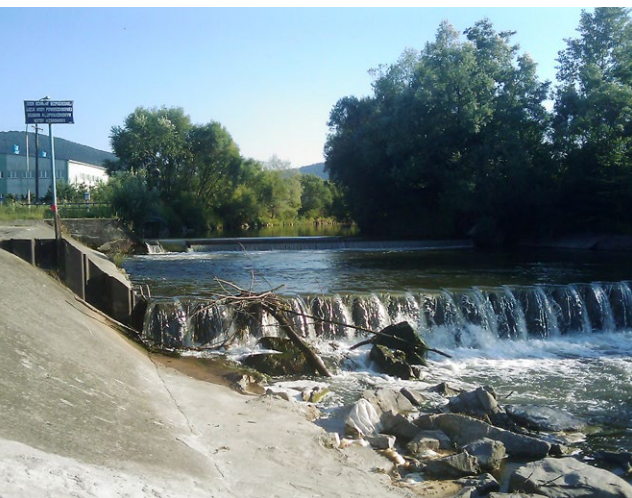
Stopień w Ropicy Polskiej przed modernizacją

Powód modernizacji. Jaz w Ropicy Polskiej został wybudowany, by zapewnić stałe piętrzenie na ujęciu wody do celów przemysłowych i pitnych dla Gorlic. Różnica poziomu zwierciadła wody pomiędzy górnym stopniem a stanowiskiem dolnym wynosiła ok. 5 m. Jaz składał się z dwóch stopni i gurtu dennego. Górny stopień wykonano z betonu, drugi stopień oraz gurt ze ścianki szczelnej typu Larsen. Brzegi między stopniami zabezpieczone były płytami betonowymi, a poniżej dolnego stopnia narzutem kamiennym. Stanowił on przeszkodę nie do pokonania dla ryb.

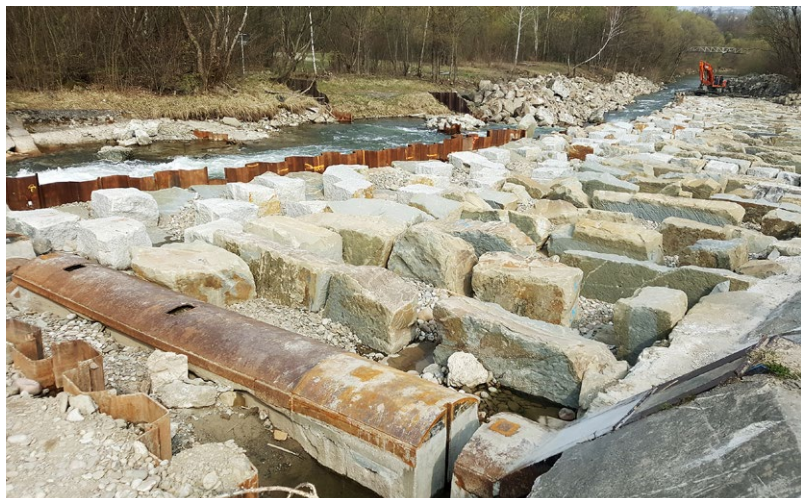
Układanie przepławki kaskadowej przy prawym brzegu

Poniżej stopnia ułożono przepławkę w formie kamiennego bystrza. Przepławka ma długość 114 m i składa się z dwóch głównych części. Przy prawym brzegu wykonano przepławkę kaskadową, składającą się z basenów wykonanych z różnej wielkości głazów ze szczelinami dla ryb. Część kamieni ułożono nieco niżej w stosunku do sąsiednich dla zapewnienia zróżnicowania przepływu. Z kolei środkowa część zmodernizowanego stopnia ma formę bystrza kamiennego, składającego się z nieregularnie ułożonych głazów, umożliwiając wędrowkę większym gatunkom ryb.

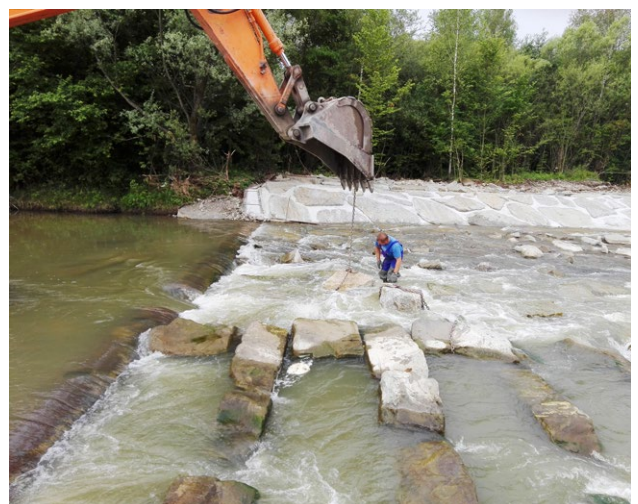
Korekta górnej części przepławki – dokładanie głazów

Zmiany dokonane w projekcie. Główna korekta obejmowała ograniczenie zbyt dużej prędkości przepływu w szczelinach przepławki w górnej jej części, co stwierdzono w ramach bieżących pomiarów prowadzonych przez nadzór przyrodniczy. Dla poprawy parametrów zmieniono kształt otworu wlotowego i dołożono kilka głazów, które powodują redukcję prędkości wody na początkowym odcinku bystrza, wydłużając jednocześnie teoretyczną drogę migracji. Inne korekty dotyczyły technologii wykonania bystrza, zmiany materiału głazów z granitu na piaskowiec oraz weryfikacji ułożenia głazów, co wiązało się ze zwiększeniem ich liczby. Zmianie uległa także trasa przepławki, którą dopasowano do kształtu linii brzegowej.

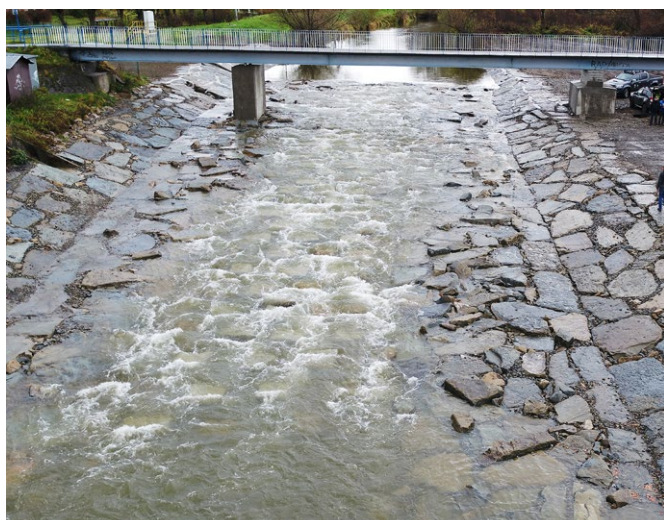
Przepławka typu kamienna rampa w Jedliczu po realizacji

Opis przepławki. W ramach modernizacji zbudowano przepławkę dla ryb, która ma postać rampy kamiennej (pochylni) składającej się z głazów o różnych wymiarach. Głazy piętrzą wodę oraz zmniejszają prędkości przepływu, tworząc dogodne warunki migracji organizmów wodnych. W centralnej części przepławki utworzono obniżenie koncentrujące przepływy przy niskich stanach. Przestrzenie między głazami wypełnia klinowany narzut kamienny. Wyjście z przepławki (od strony wody górnej) wycięto w istniejącym progu betonowym. Zaprojektowano nieregularny kształt przelewu w celu koncentracji niskich przepływów. W końcowej części prze-

pławki wykonano nieckę wypadową z dnem wchodzącym pod istniejące dno rzeki zakończoną dla stabilizacji gurtami z głazów narzutowych na całej szerokości koryta. Brzegi przepławki ubezpieczono narzutem kamiennym.

Zmiany dokonane w projekcie. W trakcie realizacji inwestycji zmieniono układ głazów w centralnej części przepławki z nieregularnego na regularny. Zmieniono także sposób wykonania podbudowy dna przepławki – zamiast płyty żelbetowej wykonano kamienny pancerz ułożony na geosiatce. Zwiększono też liczbę wielkogabarytowych głazów kamiennych (granitowych) w dnie płyty dennej.

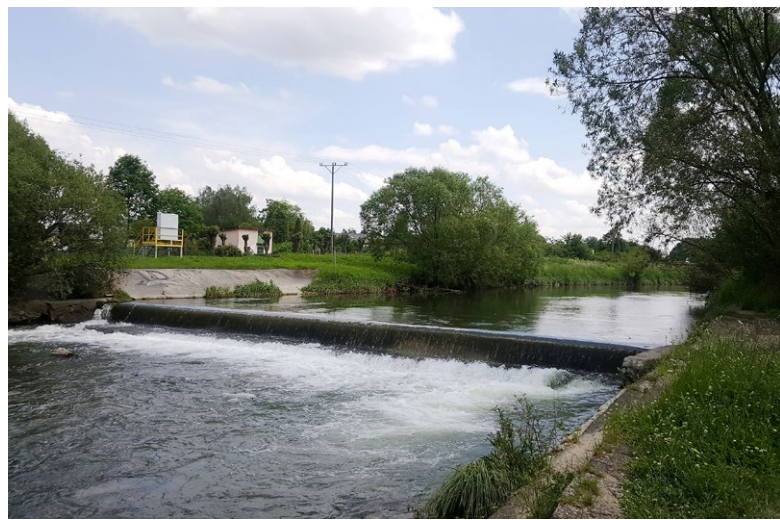
Stopień w Jedliczu przed modernizacją

Powód modernizacji. Modernizowany betonowy próg został zbudowany dla stabilizacji poziomu wody w ujęciu do Rafinerii Nafty Jedlicze S.A. Teoretycznie tworzył on barierę o wysokości ok. 0,5 m, ale z powodu erozji poniżej rzeczywisty próg miał wysokość około 1 m. Powyżej progu prawy brzeg był umocniony płytami betonowymi, a lewy schodkowym murem oporowym. Zabezpieczenie brzegów koryta wykonane z małych kamieni wtopionych w beton było już mocno zniszczone.

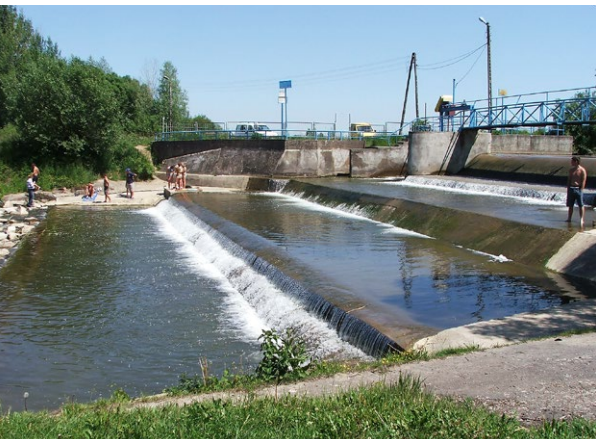
Stopień w Szczepańcowej przed budową przepławki

Powód modernizacji. Modernizowany jaz służy do utrzymania piętrzenia wody w ujęciu wody komunalnej eksploatowanym przez Miejskie Przedsiębiorstwo Gospodarki Komunalnej w Krośnie. Jaz składa się z trzech sekcji. Dwie skrajne wyposażone są w stalowe zasuwę, sekcja środkowa ma formę przelewu stałego. Poniżej przelewu wybudowano kaskadę złożoną z trzech stopni, zakończoną niecką wypadową z gurtem betonowym. Jaz stanowił barierę dla migracji ryb.

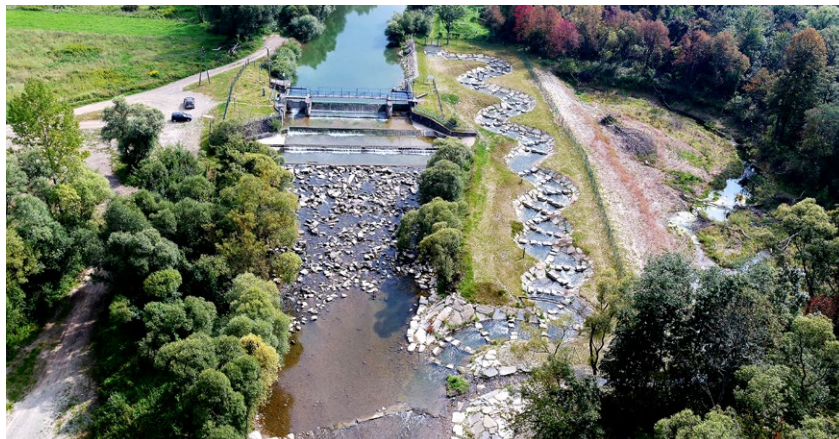
Przepławka typu kanał obejścia jazu w Szczepańcowej po realizacji

Opis przepławki. Przepławka ma postać kanału obejścia jazu na lewym brzegu rzeki – jest „bypassem” naśladującym naturalny odcinek rzeki, poprowadzonym krętą trasą w celu wytracenia różnicy poziomów oraz zminimalizowania prędkości wody. Baseny tworzące przepawkę są oddzielone przegrodami z głazów wielkogabarytowych, w których znajdują się szczeliny o szerokości 30 cm. Przepławka została wyposażona w basen spoczynkowy umiejscowiony w połowie trasy. Wlot z przepławki (od strony wody górnej)

o szerokości około 4 m został ubezpieczony narzutem kamiennym i ścianką szczelną. Tuż przed nim zamontowano drewnianą pływającą belkę, by zabezpieczyć obiekt przed rumoszem drzewnym. Wejście do przepławki wykonano pod kątem ok. 30° względem osi cieku i zakończono gurtem z głazów wielkogabarytowych na całej szerokości koryta. Gurt ten ma za zadanie koncentrować wodę przy niskich przepływach.

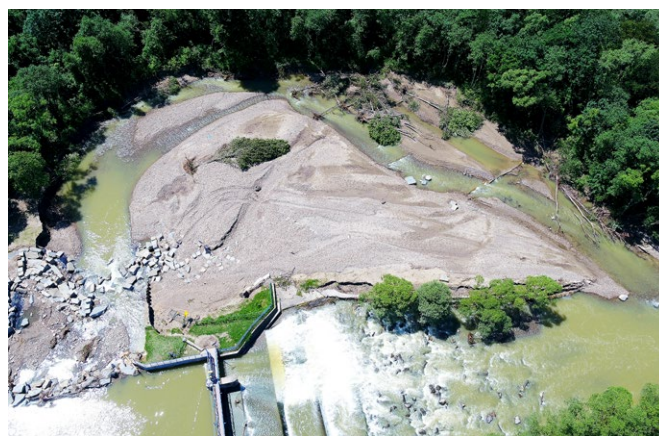
Zmiany dokonane w projekcie. W czerwcu 2020 roku prawie gotowa przepławka została zniszczona przez powódź. Rozmyty został lewy brzeg pomiędzy przyczółkiem jazu a wlotem wody do przepławki, zniszczona została górna jej część, a pozostałą część zasypał żwir. Konieczne było nie tylko naprawienie szkód, ale także zabezpieczenie przepławki przed podobnymi zdarzeniami w przyszłości. W tym celu wykonano stalową ściankę szczelną na uszkodzonym brzegu i ułożono wzdłuż niej opaskę brzegową w postaci narzutu kamiennego.

Widok zniszczonej przepławki po powodzi w czerwcu 2020 r.

W trakcie realizacji inwestycji dokonano też innych niewielkich korekt projektu. Dotyczyły one zmiany sposobu podbudowy i uszczelnienia dna przepławki – zwiększono grubość narzutu kamiennego w dnie i skarpach, a do uszczelnienia zastosowano geosiatkę z geowłókniną i geomembraną EPDM. Zmieniono także materiał skalny tworzący rygle przepławki z granitu na piaskowiec, gdyż nie będą one narażone na ścieranie rumowiskiem wleczonym, a belkę na wlocie wykonaną z dębiny zamieniono na drewno iglaste odporne na zatopienie.

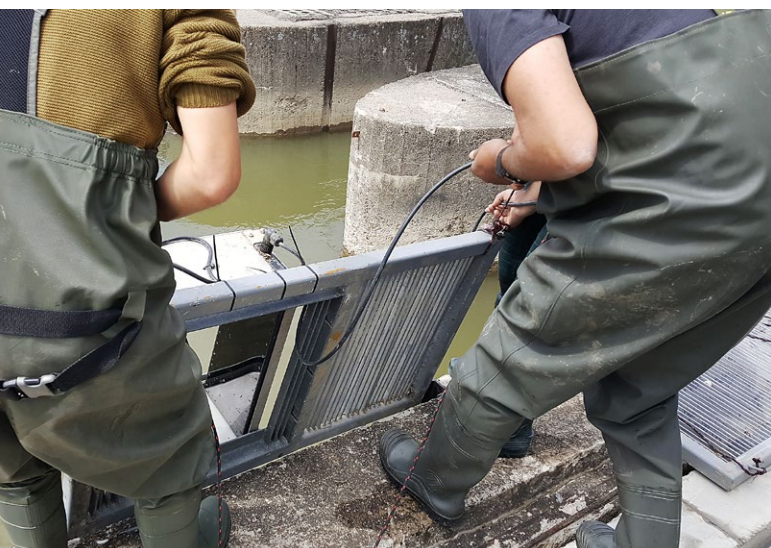
Montowanie skanera na przepławce technicznej w Dębicy

Automatyczne liczniki skanujące ruch ryb pozwalają bezinwazyjnie obserwować ich wędrówki. Czujniki ruchu pozwalają policzyć ryby i umożliwiają bardziej zróżnicowaną ocenę funkcjonalności przepławki, m.in. rozróżnienie kierunku wędrówki. Metoda ma jednak wadę polegającą na tym, że nie rozróżnia ryb, które przepływają przez przepawkę wielokrotnie i w ten sposób zawyża wyniki. Taki skaner został zamontowany na przepławce w Mokrzu i Dębicy. Zastosowano skaner firmy Vaki ze specjalistycznym oprogramowaniem Winari.

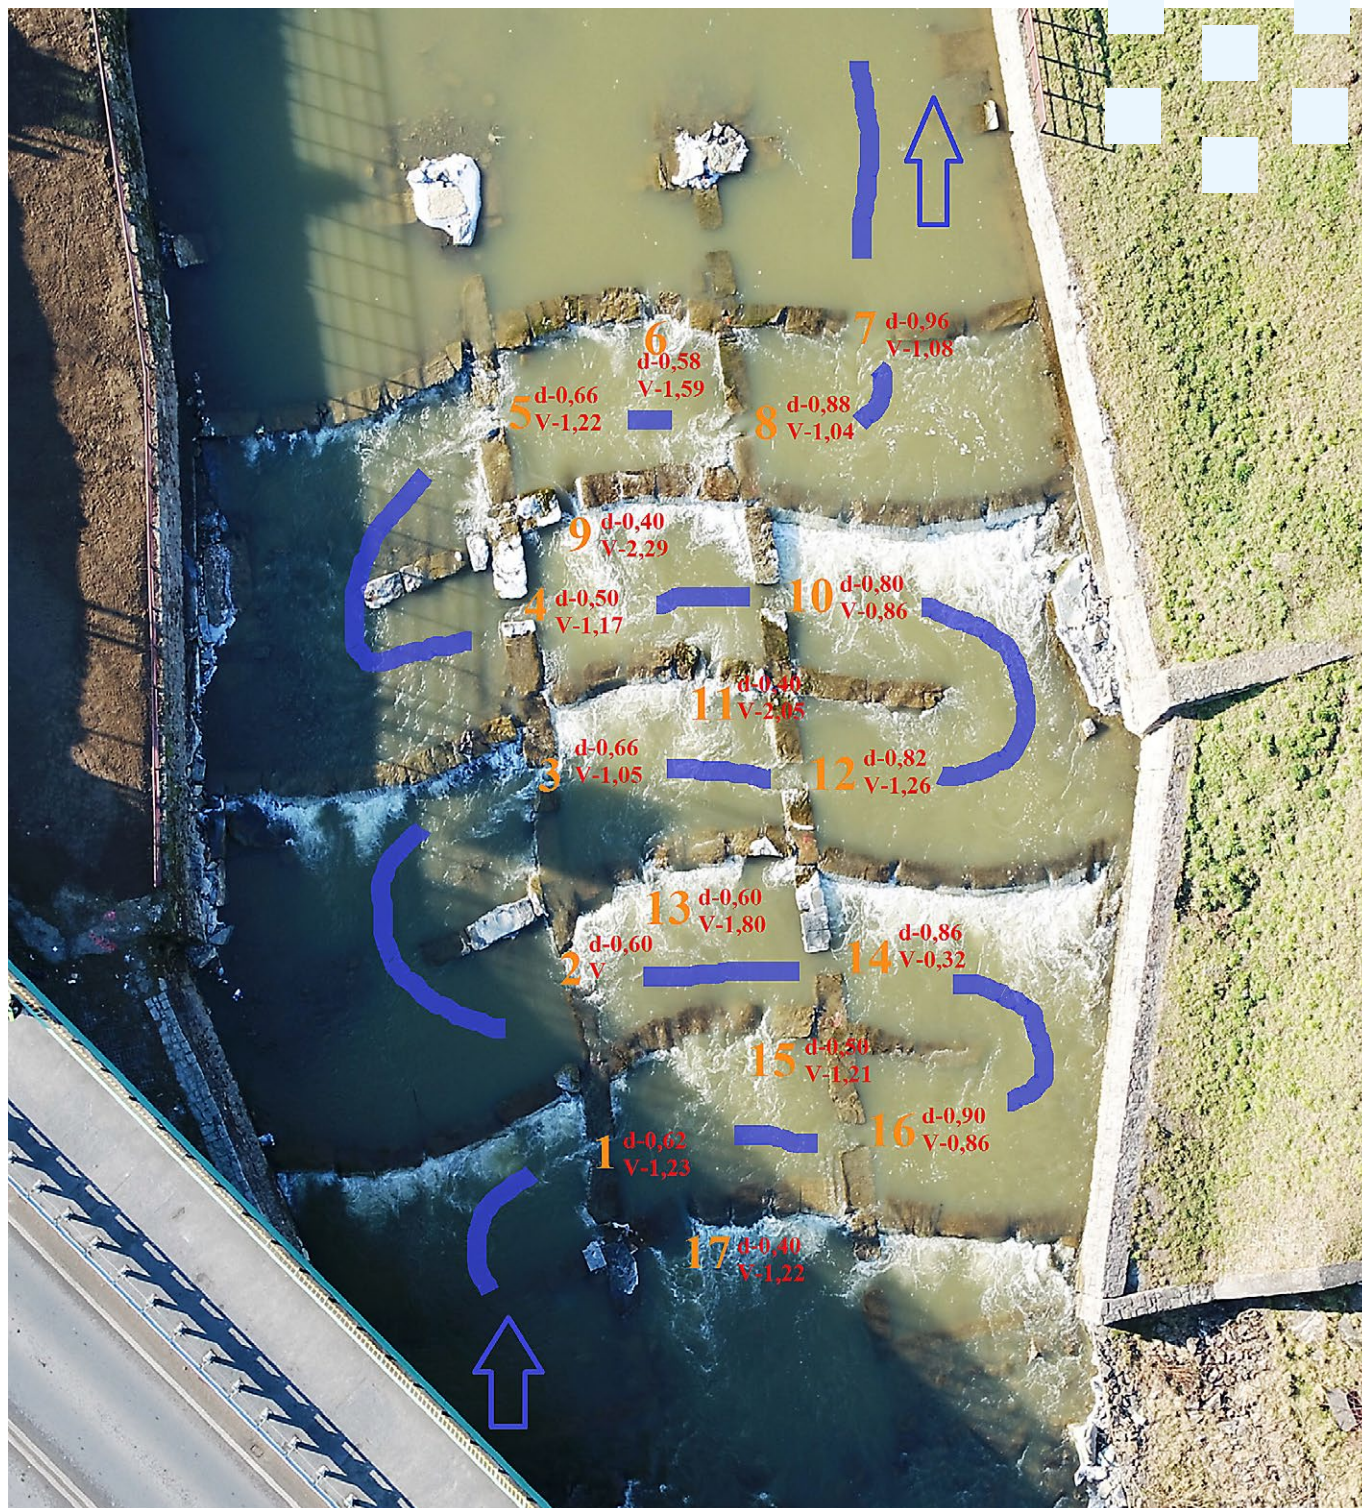
Wyniki pomiarów prędkości wody w szczelinach i zaprojektowana droga migracji ryb w przepławce w Gorlicach (centrum)

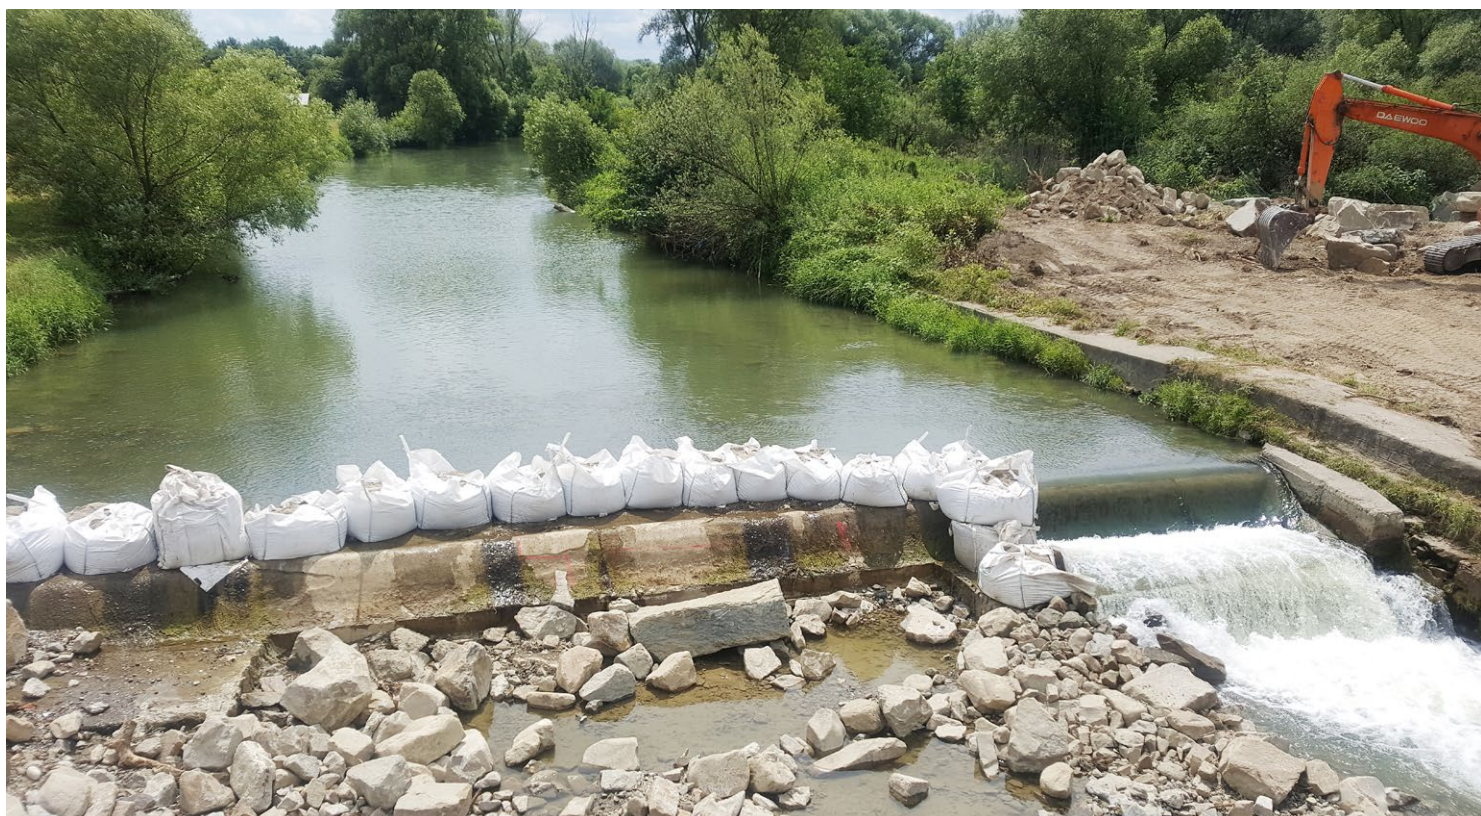
Zabezpieczenie mąceniem big bagami w Jedliczu

działania mąceniu, w tym różne techniki oddzielania placu budowy od nurtu w taki sposób, by prace mogły być prowadzone „na sucho”. Na zdjęciach przykłady zastosowanych metod – wygradzanie workami z piaskiem (tzw. big bagami), ściankami typu Larsen, prowadzenie drogi dojazdu do placu budowy na stalowych rurach umożliwiających przepływ wody. W ramach nadzoru przyrodniczego dokonano także interwencyjnego odłowu ryb, które osiedliły się w rzece poniżej stopnia w Gorlicach (centrum) przed rozpoczęciem budowy, a które mogłyby ucierpieć w czasie prac budowlanych. Ryby zostały odłowione i przewiezione do gotowej przeławki w Ropicy Polskiej. Przed wypuszczeniem ryb do rzeki część z nich została oznakowana (znaczkami floy tag). W odłowach pomagali wędkarze z Okręgu PZW w Nowym Sączu.
